# VÝZKUMNÁ ZPRÁVA ŘEŠÍCÍ POŽADAVKY A STANDARTY PRO DOČASNÉ NOUZOVÉ UBYTOVÁNÍ OSOB S POSTIŽENÍM

Projekt: „Nouzové ubytování bez bariér,  
znamná bezpečí“

Posouzení dočasného nouzového ubytování (např. přístřešků, stanů nebo kontejnerů) z hlediska využití osobami s postižením z pohledu strukturálních, nestrukturálních rizik a požadavků na přístupnost.

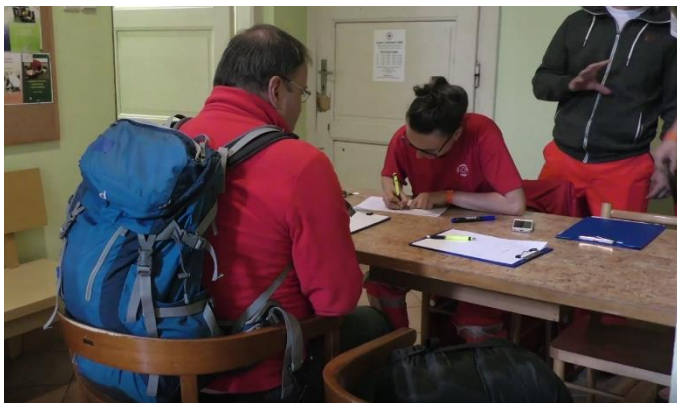
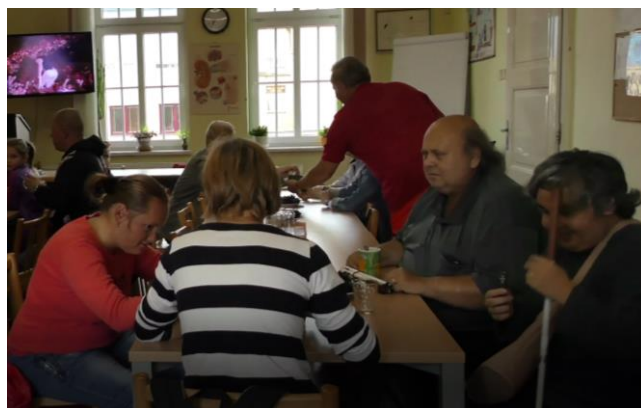
Červený kříž zajistil přesun účastníků výtahem dolů do přízemí, následně přes cestu do autobusu. Důraz byl kladen klidný a plynulý pohyb osob z budovy do autobusu. Přesun pro osoby se zrakovým postižením byl náročný, protože prostředí, ve kterém se pohybovaly tyto osoby neznaly a byly zde různé typy nepříjemných překážek (schody, obrubníky, vysoké schody do autobusu). Z tohoto důvodu byl jejich přesun z budovy do autobusu pomalý.

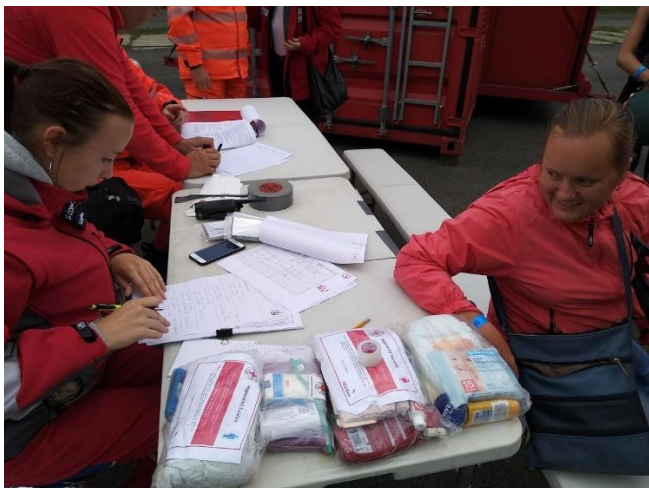
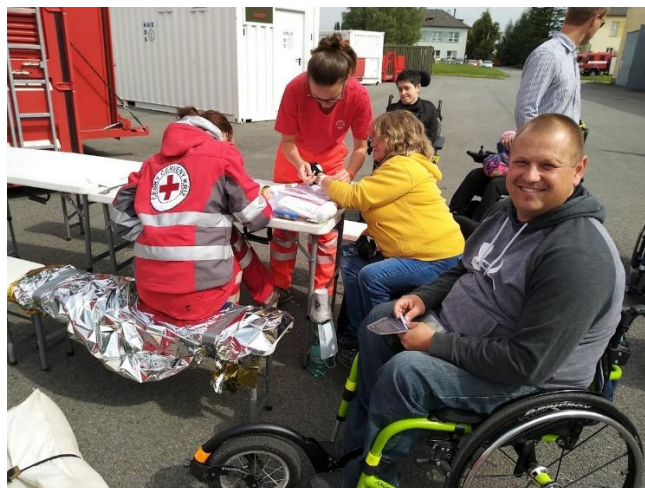
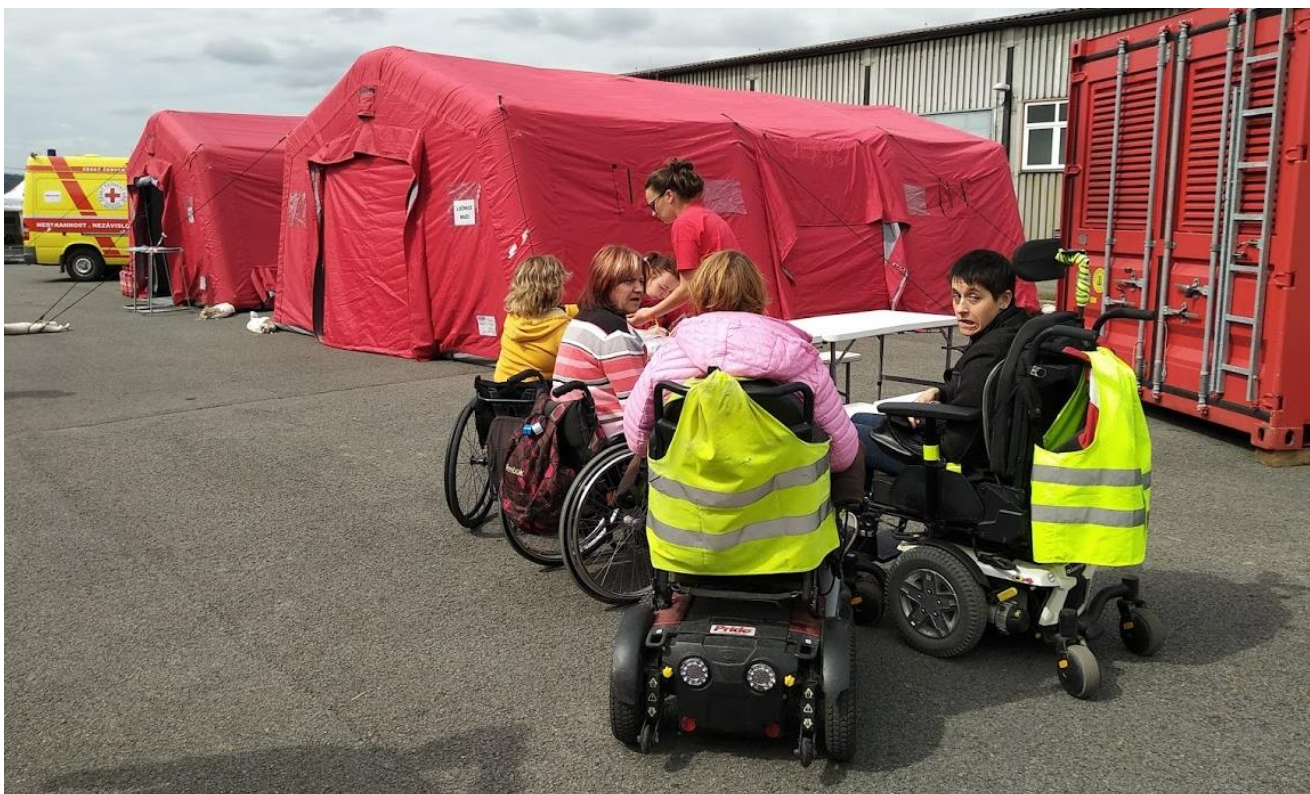
Účastníci navštívili všechna místa, která by bylo nutné během pobytu v záchranném táboře využít. Hlavní pozornosti se těšily stany určené pro spaní, vhodnost a rozmístění

lehátek a jejich celková přístupnost. Dále byl z hlediska přístupnosti posouzen jídelní stan a toalety.

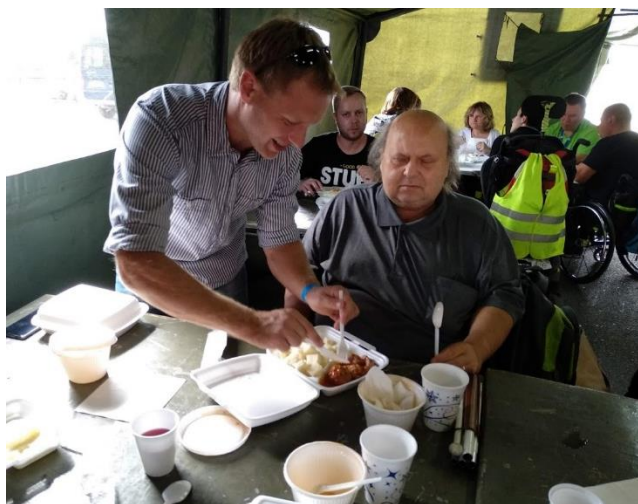
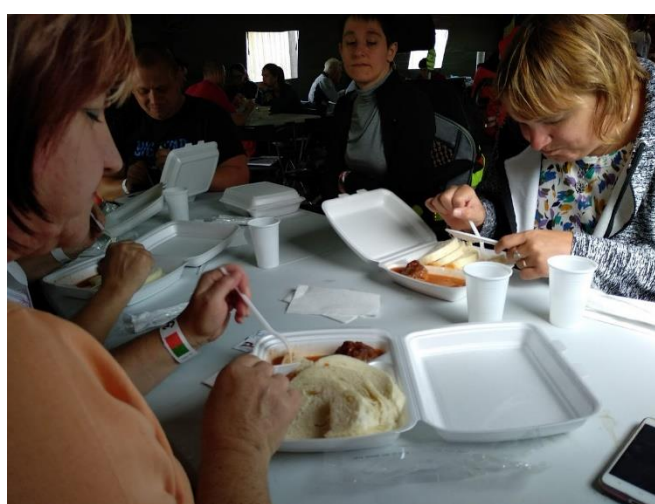
Pro všechny účastníky byl v jídelním stanu připraven oběd. Oběd byl dodán v plastových krabičkách s plastovými příbory. Zrakově postižení potřebovali pomoc.

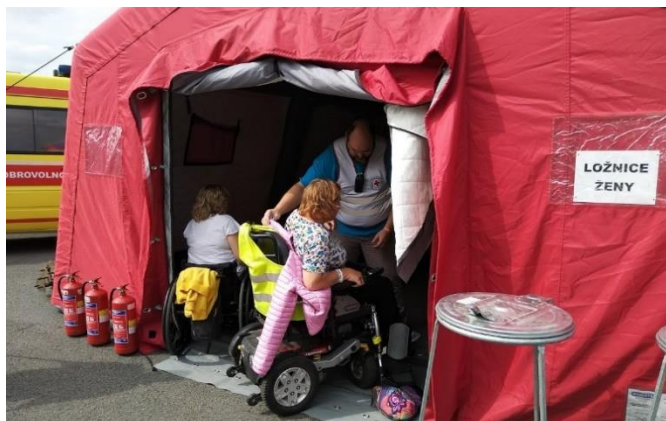
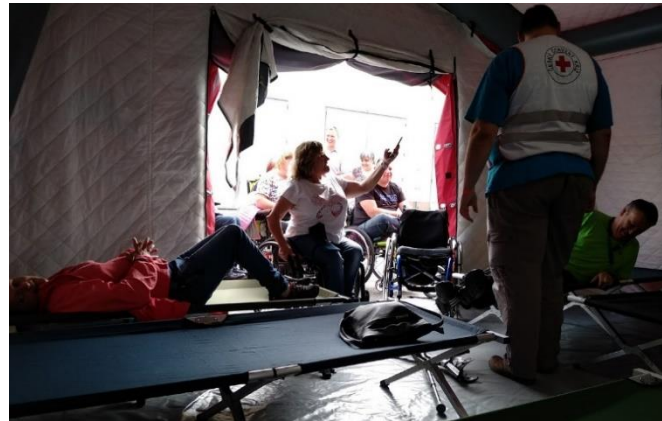
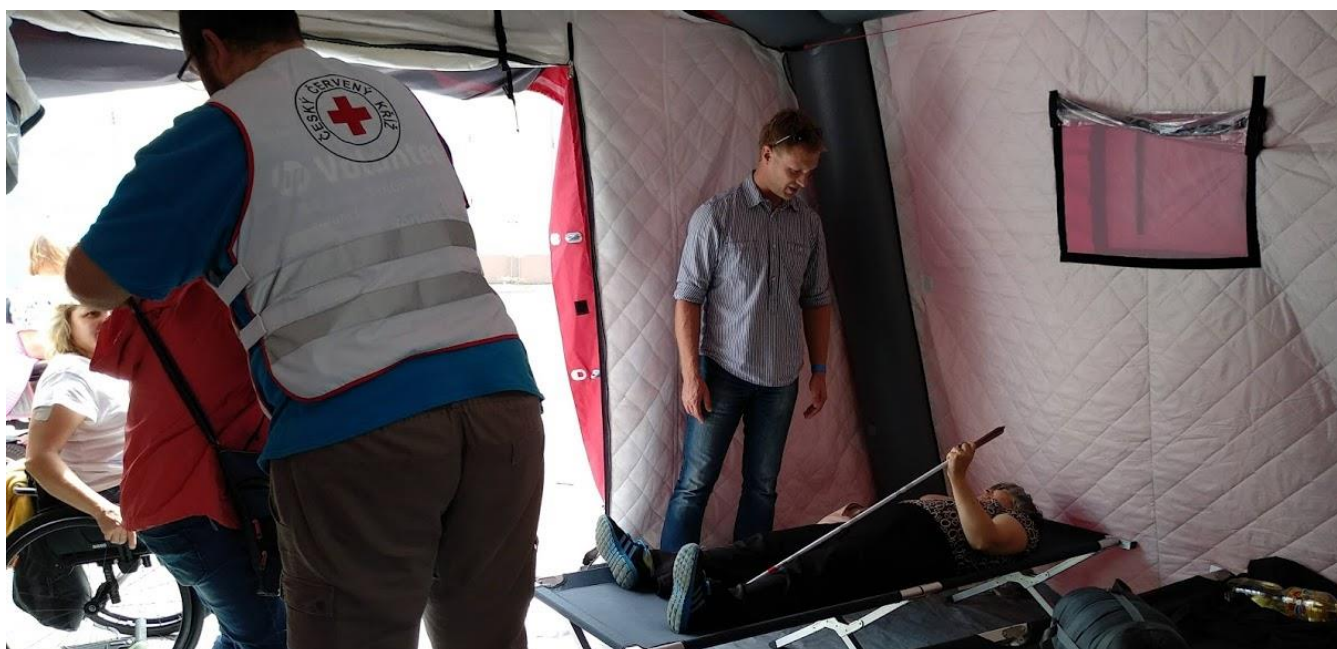
Po obědě účastníci znovu podrobně prozkoumali stany určené pro spaní. Ty byly rozdělené podle pohlaví – zvlášť pro ženy a zvlášť pro muže. Jak je patrné z následujících obrázků, ve stanech bylo umístěno velké množství přenosných lehátek, stany byly vybaveny pro maximální možný počet osob, které by zde mohly přenocovat. Pro naše

účastníky byly přenosná lehátka problematická, nicméně s dopomocí bez problémů využitelná.

- Pro tělesně postižené: toalety byly příliš daleko (obtížné pro osoby s berlemi), postele ve spícím stanu byly příliš blízko u sebe a nízké, a tak bylo obtížné na nich sedět a postavit se z nich. Také byly docela krátké a nebylo kolem nich dostatek místa, aby se k nim např. vozíčkář pohodlně dostal. Na druhou stranu byly postele přenosné, takže pokud by vystala reálná potřeba, snadno by se vytvořilo místo pro invalidní vozík.

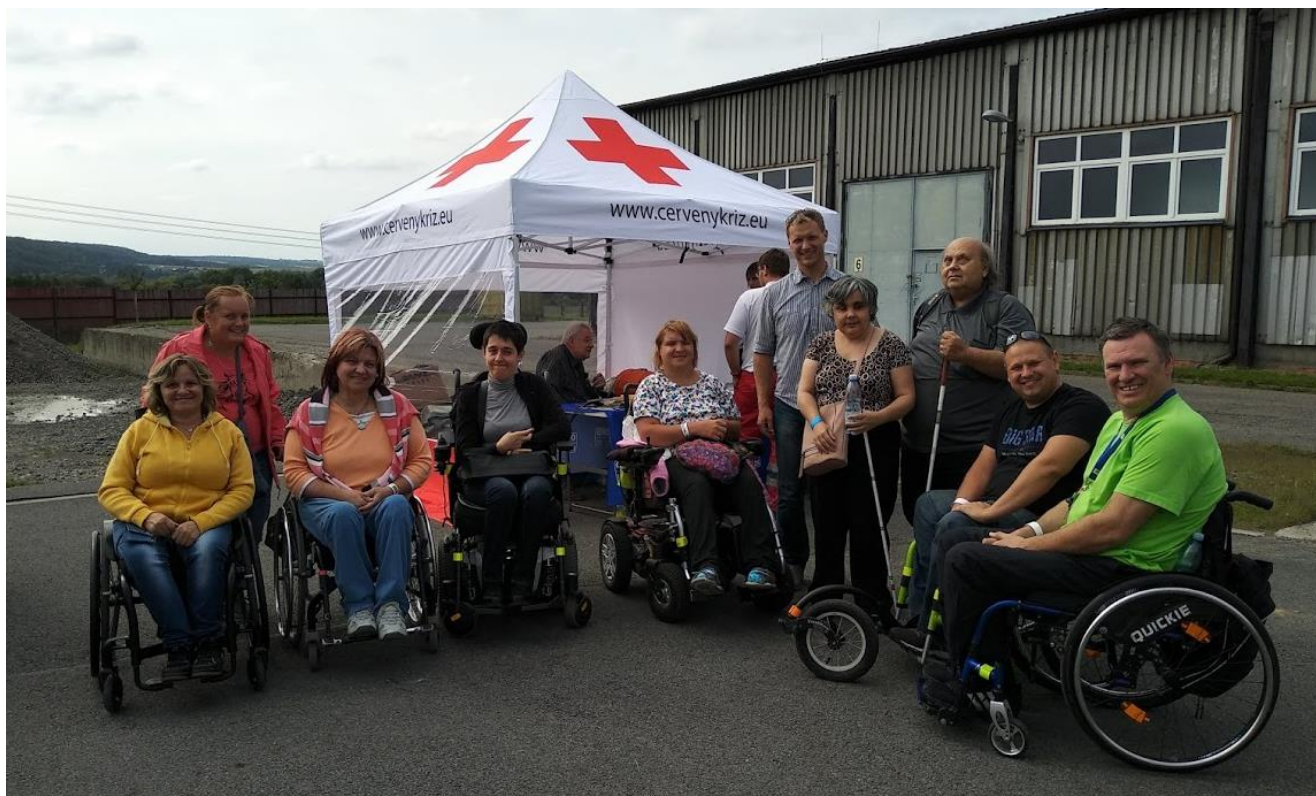
- U nevidomých účastníků: byl problém s napínacími lany pro stany. Pro tyto účastníky při pohybu v táboře byla nutná asistence.
- U neslyšících účastníků: díky asistentům, kteří pomáhali s komunikací během celé akce, nenastal žádný problém. Pro tyto účastníky nevystal ani žádný problém se strukturou tábora.
